CONSEIL D'ADMINISTRATION DE L'UNIVERSITÉ DE TOURS
Séance du 16 décembre 2019**DÉLIBÉRATION n°2019-78**

SCHÉMA PLURIANNUEL DE STRATÉGIE IMMOBILIÈRE DE L'UNIVERSITE DE TOURS

2020-2024

25 Septembre 2019

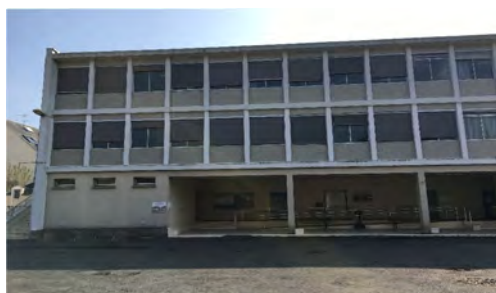
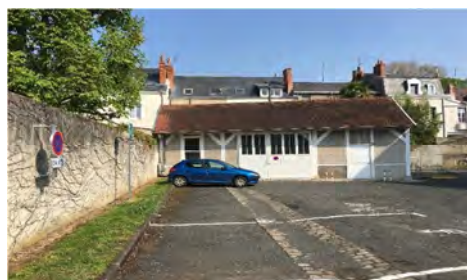
Photos : le site Fromont, 8bis rue Fromont

Sur le site Fromont, le bâtiment principal présente également plusieurs éléments en très mauvais état. La toiture terrasse est en mauvais état, notamment du fait de matériaux en limite de durée de vie. Les menuiseries datent de la construction (1970) et nécessitent donc des travaux. Des fissures sont observées sur les façades, les sols et murs. Concernant le garage du site Fromont, la couverture et la structure-charpente sont dégradées tandis que des infiltrations ont dégradé murs et plafonds. L'annexe du bâtiment Fromont présente une couverture en très mauvais état, du fait d'un toit en fibro-ciment. Le logement présent sur le site a également un état général classé comme mauvais, du fait de fissures observées sur les façades, de la structure-paroi en très mauvais état et de l'ensemble des éléments de clos couvert structure classés comme étant en mauvais état. Enfin, le site Fromont dispose de préfabriqués, qui sont également en mauvais état. Dans l'ensemble, les aménagements extérieurs du site Fromont présentent des trous et nids de poule.

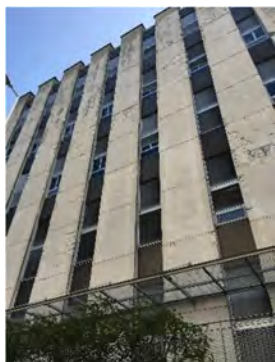
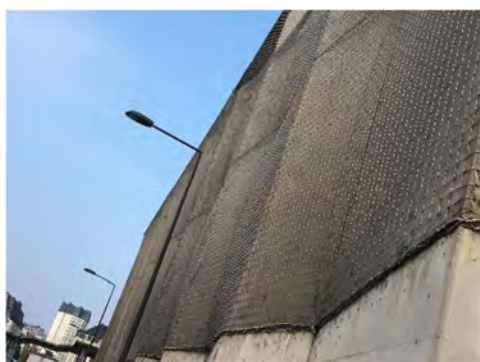
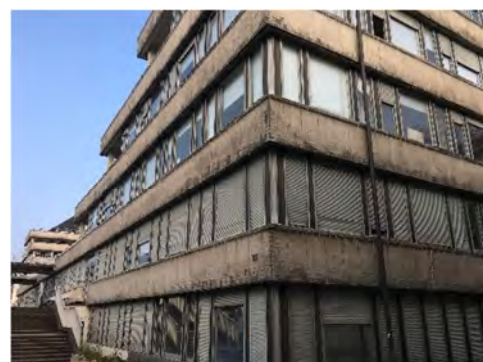
Photos : façades des bâtiments Tanneurs

Les amphithéâtres du site Tanneurs (bâtiment A), sont en bon état général. Les bâtiments B, C et D sont classés en mauvais état du fait d'éclatements et fissuration des pierres (chutes de pierres). Les sols y sont également en mauvais état. L'ensemble des autres bâtiments (Inglessi, Sainte Marie, Mame, Clouet) sont en bon état. Le bâtiment Clouet notamment, a été construit en 2002, tandis que le bâtiment Mame a été inauguré récemment.
