CONSEIL D'ADMINISTRATION DE L'UNIVERSITÉ DE TOURS
Séance du 16 décembre 2019**DÉLIBÉRATION n°2019-78**

SCHÉMA PLURIANNUEL DE STRATÉGIE IMMOBILIÈRE DE L'UNIVERSITE DE TOURS

2020-2024

25 Septembre 2019

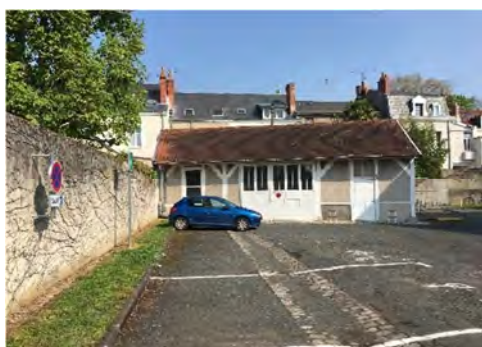
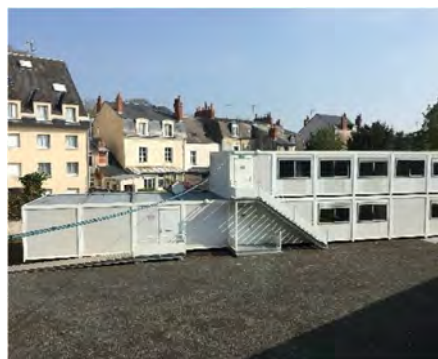
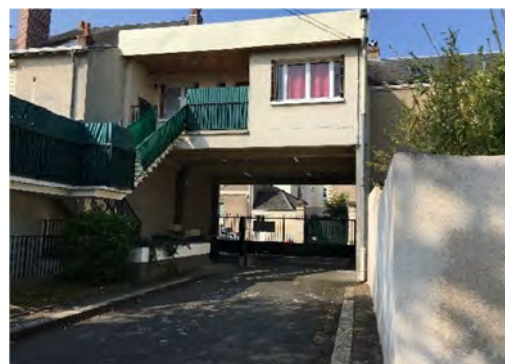
Sur le site Fromont, le bâtiment principal présente également plusieurs éléments en très mauvais état. La toiture terrasse est en mauvais état, notamment du fait de matériaux en limite de durée de vie. Les menuiseries datent de la construction (1970) et nécessitent donc des travaux. Des fissures sont observées sur les façades, les sols et murs. Concernant le garage du site Fromont, la couverture et la structure-charpente sont dégradées tandis que des infiltrations ont dégradé murs et plafonds. L'annexe du bâtiment Fromont présente une couverture en très mauvais état, du fait d'un toit en fibro-ciment. Le logement présent sur le site a également un état général classé comme mauvais, du fait de fissures observées sur les façades, de la structure-paroi en très mauvais état et de l'ensemble des éléments de clos couvert structure classés comme étant en mauvais état. Enfin, le site Fromont dispose de préfabriqués, qui sont également en mauvais état. Dans l'ensemble, les aménagements extérieurs du site Fromont présentent des trous et nids de poule.

Photos (de gauche à droite) : espaces extérieurs du site Fromont, préfabriqués, logement
